Nr rej. 140186-5317-K019-Pt/18

PROTOKÓŁ KONTROLI

AKADEMIA MORSKA W SZCZECINIE - PŁYWALNIA Akademii Morskiej w Szczecinie

Kontrola przestrzegania przepisów prawa pracy związanych z zatrudnianiem ratowników wodnych na terenie Pływalni Akademii Morskiej w Szczecinie przy ul. Starzyńskiego 9A.

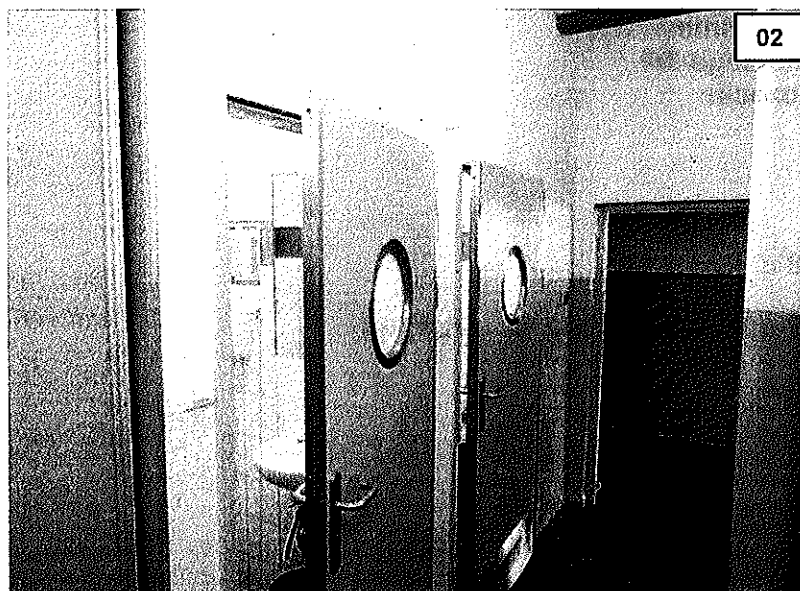
Zdj. nr 02:

Widok pomieszczeń higieniczno-sanitarnych (ustępów z umywalkami) przeznaczonych dla ratowników i pracowników obsługi pływalni.

Brak uwag co do wyposażenia i zachowania warunków higieniczno-sanitarnych.

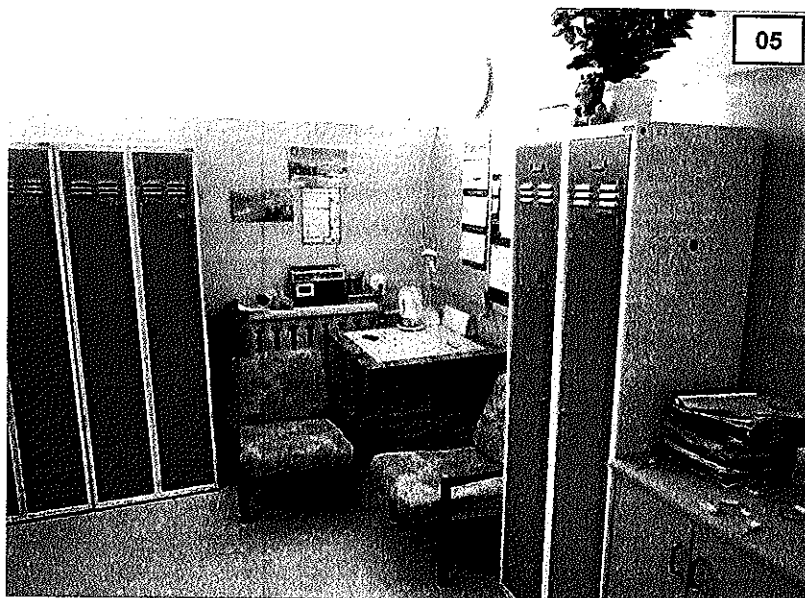
05 Zdj. nr 0: Widok szatni i pomieszczenia wykorzystywanego przez konserwatorów do odpoczynku i spożywania posiłków.

Brak uwag dotyczących wyposażenia pomieszczenia. Pomieszczenie jest ogrzewane, zapewniono wymianę powietrza naturalną, oświetlenie dzienne oraz elektryczne.

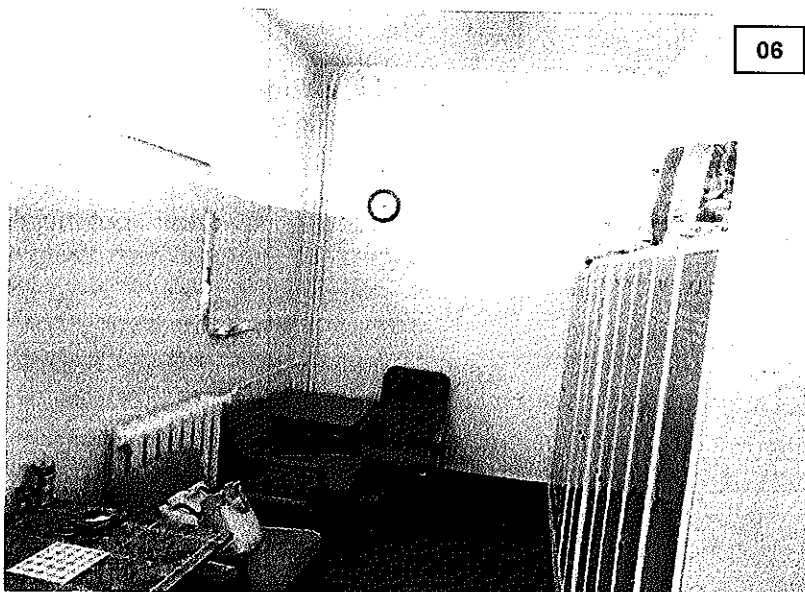
06 Widok szatni przeznaczonej dla ratowników. Pomieszczenie wykorzystywane jest także do odpoczynku oraz spożywania posiłków.

Zapewniono możliwość osobnego korzystania z tego pomieszczenia przez kobiety i mężczyzn.

Pomieszczenie jest ogrzewane i wentylowane. Zapewniono oświetlenie dzienne i elektryczne.

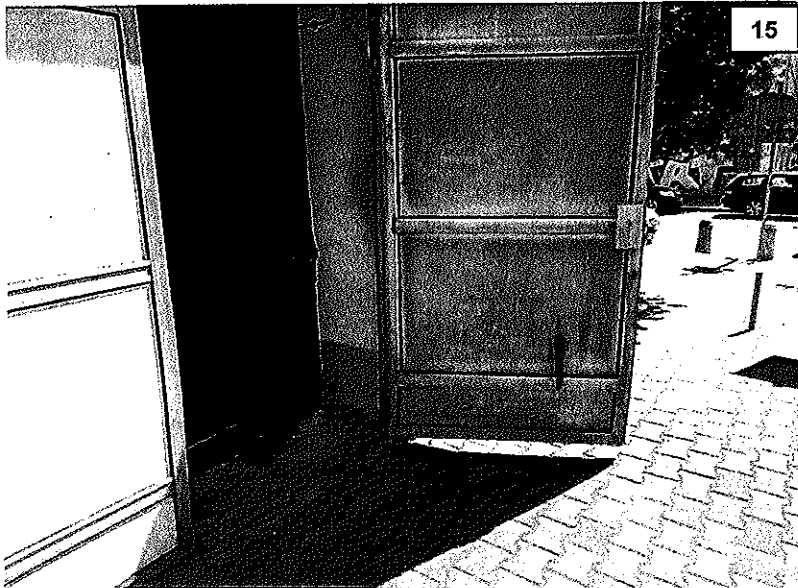
Zdj. nr 15:

Skrzydła drzwi prowadzących do Stacji Uzdatniania Wody od strony podjazdu (zdj. nr 15) nie zostały wyposażone w urządzenia zapobiegające ich przypadkowemu zamknięciu.

Widok otwartego prawego skrzydła drzwi prowadzących do Stacji Uzdatniania Wody w piwnicy od strony podjazdu.

Skrzydła drzwi nie zostały wyposażone w urządzenia zapobiegające ich przypadkowemu zamknięciu.
